**COMUNE DI GASPERINA
(Provincia di Catanzaro)**

**PIANO STRUTTURALE COMUNALE
(Legge Urbanistica Regionale n.19 del 16 Aprile 2002 e s.m.i.)**

Indagini per il Monitoraggio del movimento franoso in atto nel Cimitero Comunale
del Comune di Gasperina (CZ). Anno 2012

RAPPORTO DI PROVA

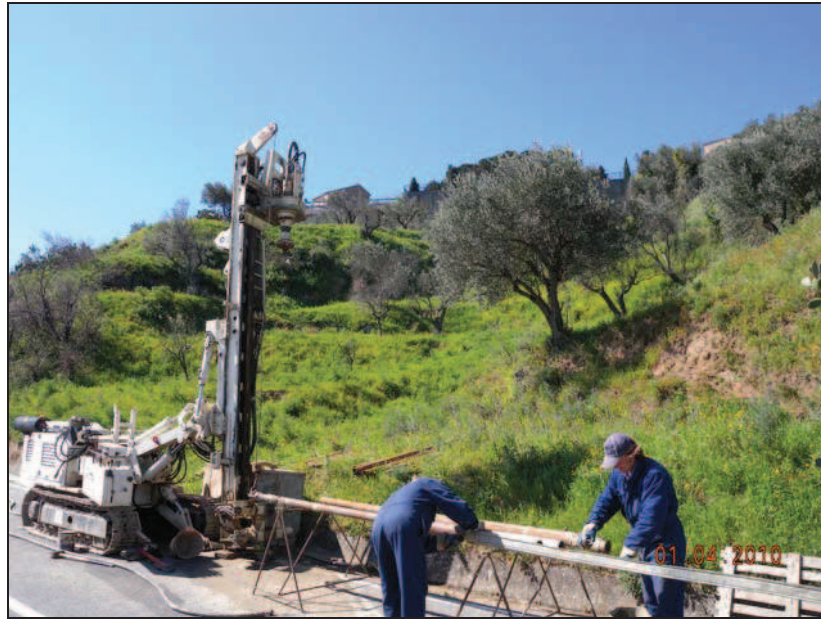
FOTO 1: Macchia operatrice posizionata sul sondaggio S₁

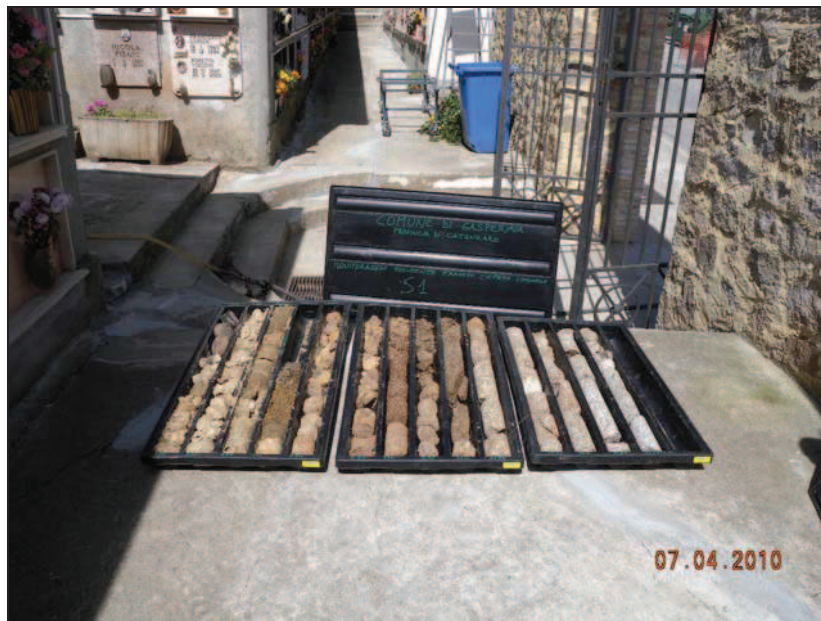
FOTO 2: Cassette catalogatrici con il materiale carotato nel sondaggio S₁

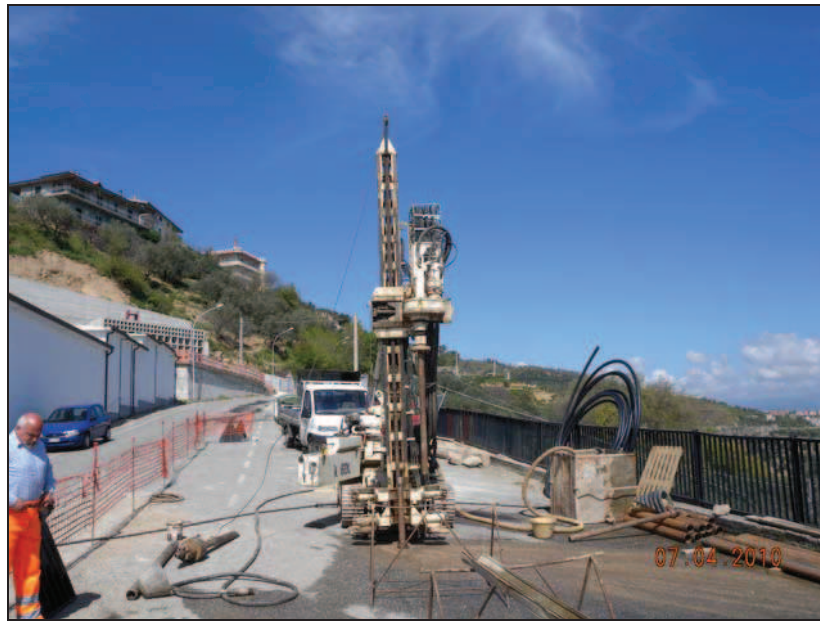
FOTO 3: Macchia operatrice posizionata sul sondaggio S₂

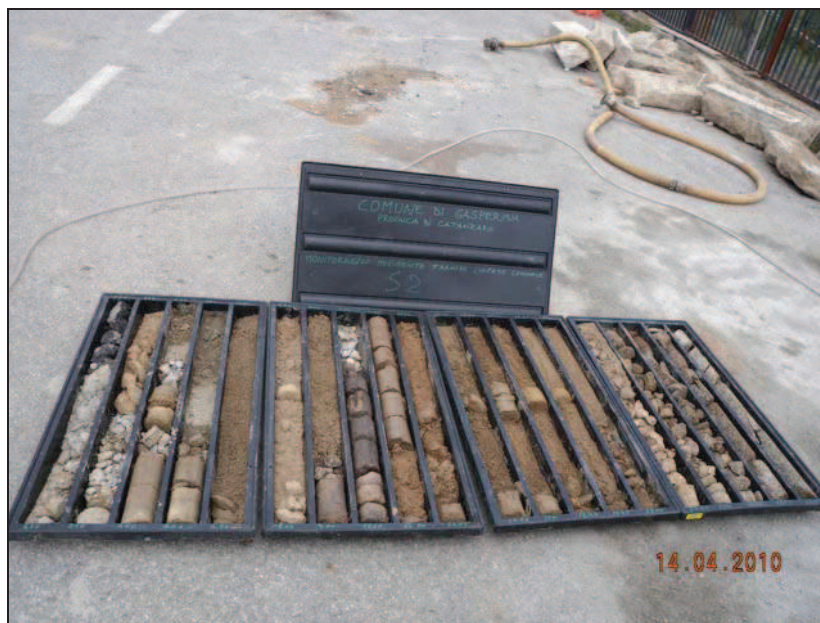
FOTO 4: Cassette catalogatrici con il materiale carotato nel sondaggio S₂

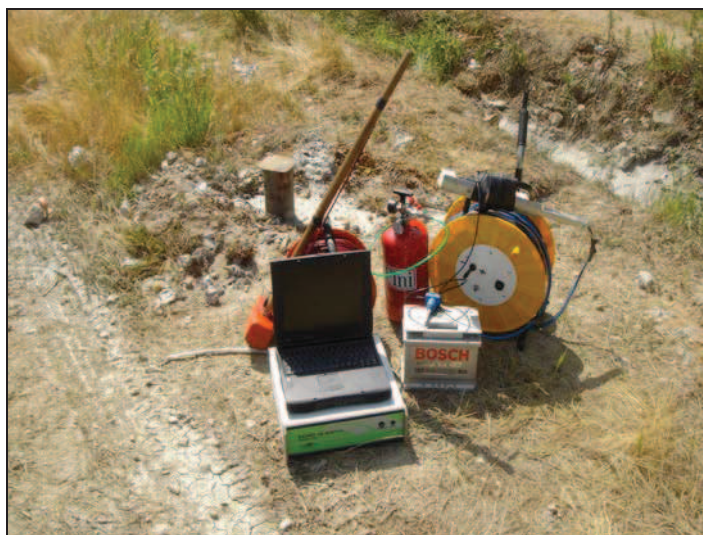
Foto 5 - Sismografo 24 canali Ambrogeo mod. Echo 24/2002 Seismic UNIT.

Numeri di canali	12 o 24 canali
Intervallo di campionamento	0,296 msec
Convertitore A/D	16 bit
Guadagno	10 db – 100 db, step 1 db
Tensione di saturazione	+/- 2,3 V
Livello di saturazione	100 dB
Distorsione	0,01%
Velocità di campionamento	130 micro/sec
Tempi di registrazione	25-50-100-200-400-800 millisecc
Filtri attivi	High pass – Low Pass – Band Reject
Banda di lavoro	+/- 40 Kz

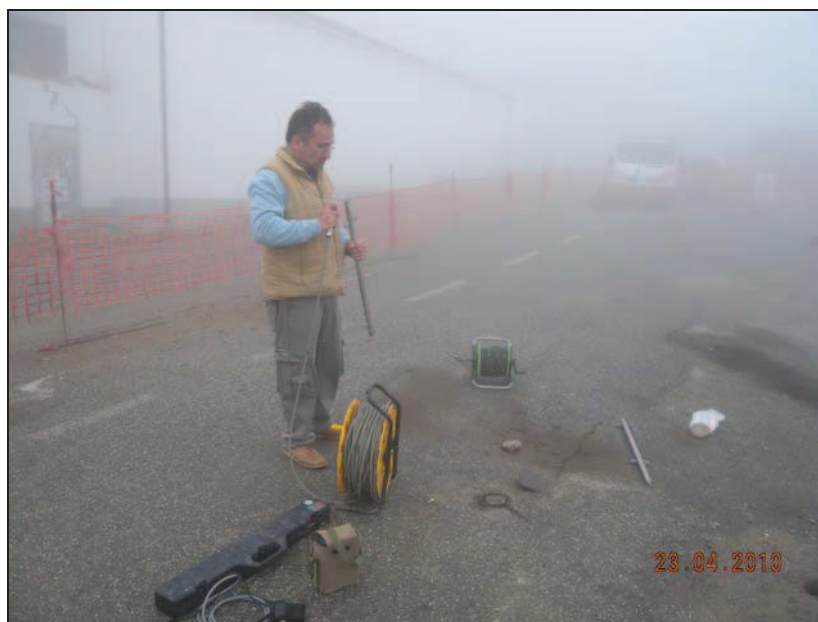
Foto 6 – Lettura inclinometrica di zero.

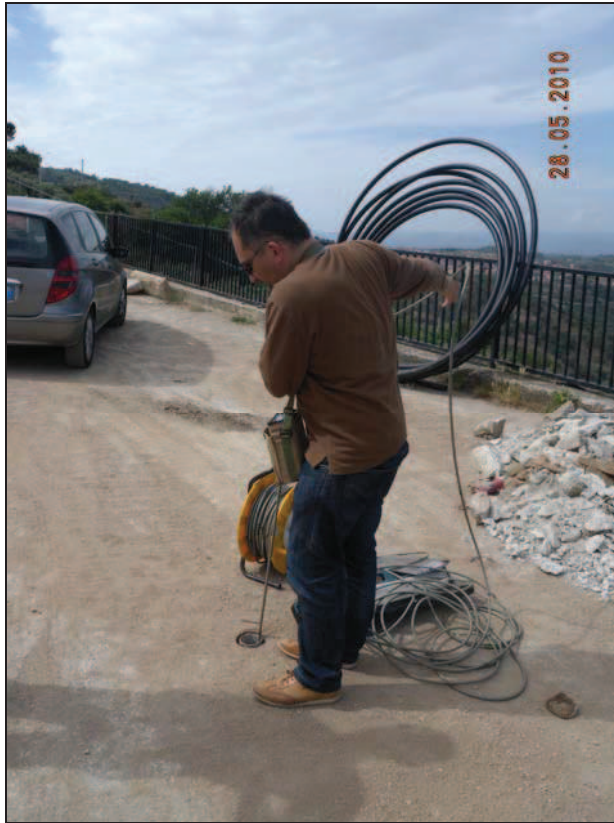
Foto 7 – Lettura inclinometrica del 28/05/2010

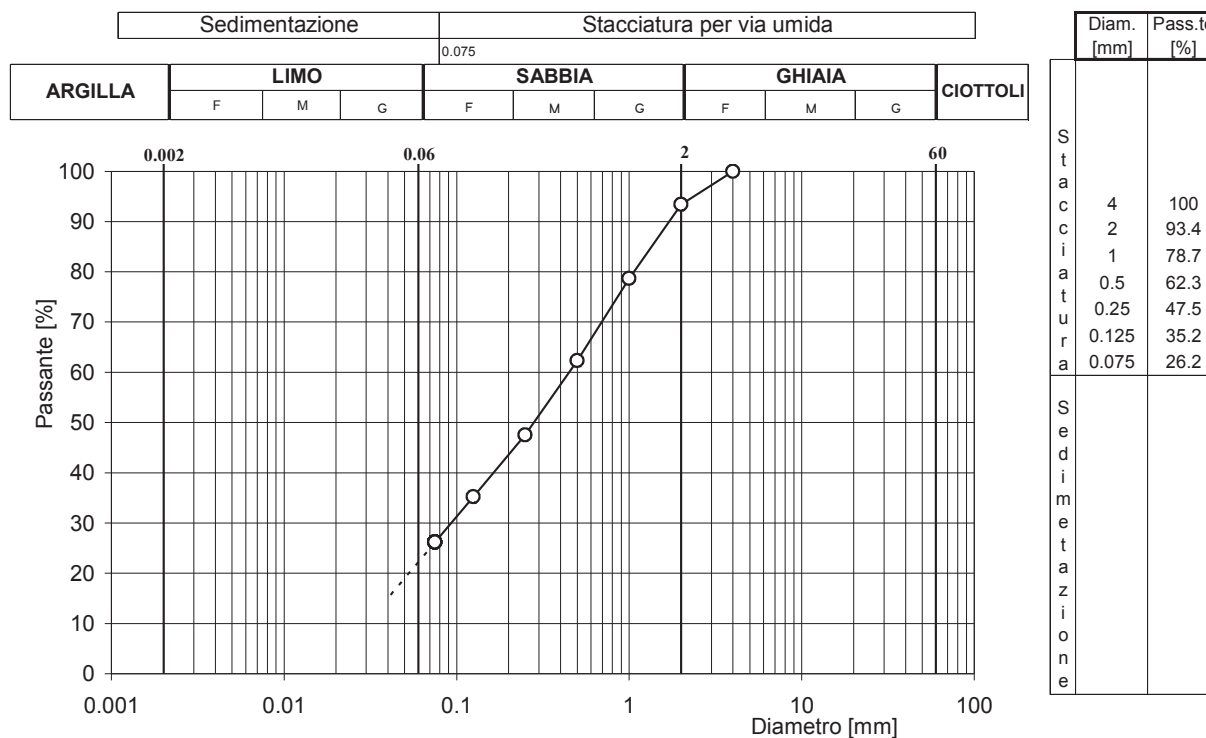
Rapporto di prova N. **392** Foglio 2/4

CLASSIFICAZIONE A.G.I.	SABBIA LIMOSA DEBOLMENTE GHIAIOSA
-------------------------------	-----------------------------------

GRANULOMETRIA [%]	Ghiaia	6.6	Sabbia	71.1	Limo	22.3
<i>Norme di riferimento:</i>	BS	5930; 1981	ASTM	D 422; D 1140; D 2487		
	AGI	1963; 1990; 1994 - Cap.1	CNR	BU VI N. 27; UNI 10006

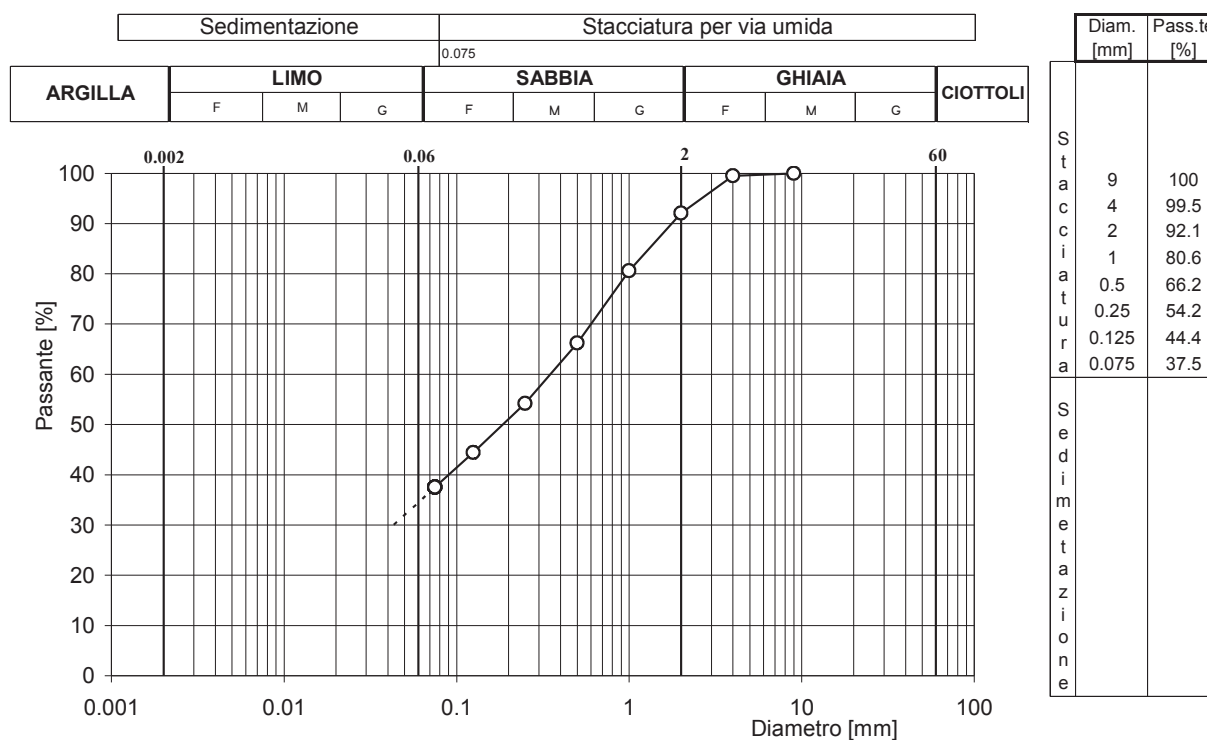
Rapporto di prova N. **392** Foglio 3/4

CLASSIFICAZIONE A.G.I.	SABBIA CON LIMO DEBOLMENTE GHIAIOSA
-------------------------------	-------------------------------------

GRANULOMETRIA [%]	Ghiaia	7.9	Sabbia	57.6	Limo	34.5
<i>Norme di riferimento:</i>	BS	5930; 1981	ASTM	D 422; D 1140; D 2487		
	AGI	1963; 1990; 1994 - Cap.1	CNR	BU VI N. 27; UNI 10006

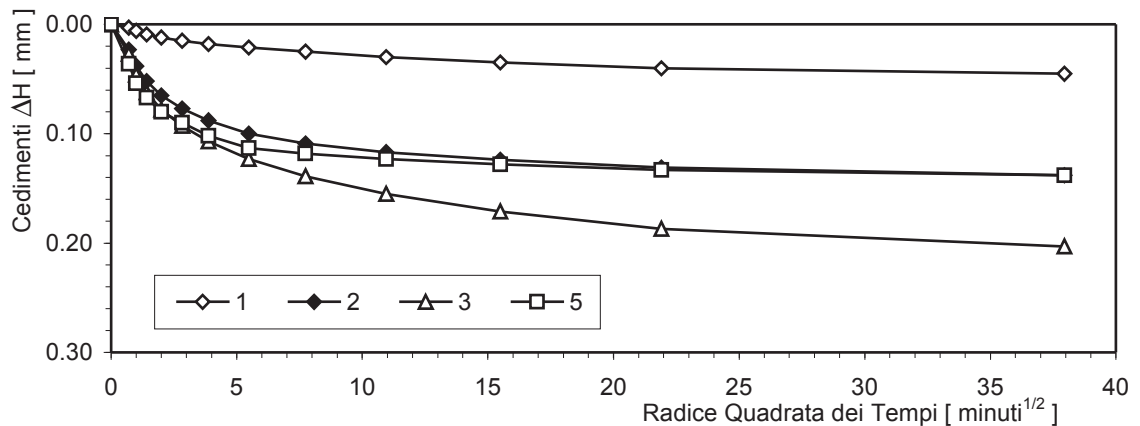
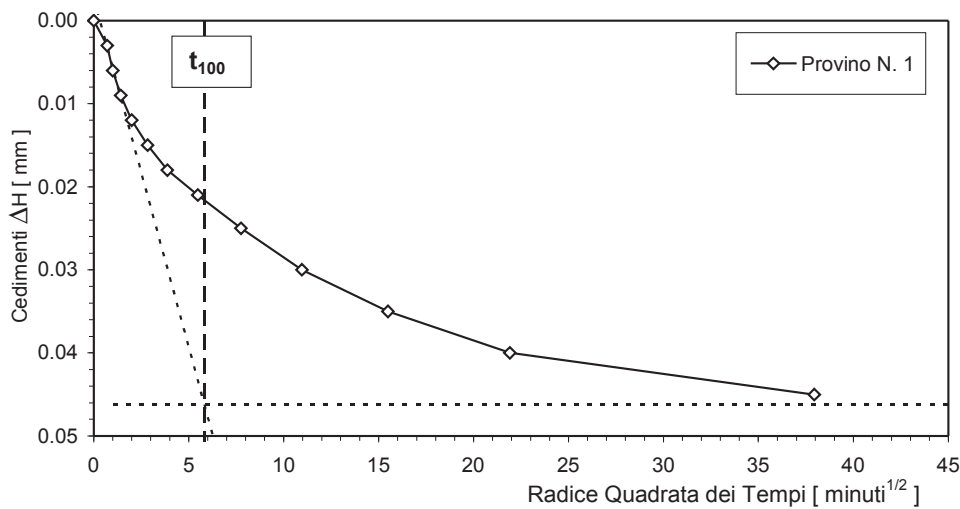
Fase di Consolidazione: Determinazione Velocità di Prova

Provino N.	1	2	3	4	5
Velocità determinata V [mm/min]	0.0088	0.0132	0.0158	N.D.	0.0088

t [min]	ΔH [mm]
0	0.000
0.5	0.003
1	0.006
2	0.009
4	0.012
8	0.015
15	0.018
30	0.021
60	0.025
120	0.030
240	0.035
480	0.040
1440	0.045

Tempo di cons. (Bishop ed Henkel, 1962)	T ₁₀₀ [min]	34.0
Tempo di rottura (Ladd, 1971)	T _f [min]	340
Spostamento di rottura ipotizzato	S _f [mm]	3.0
Velocità massima di soglia	[mm/min]	0.0088

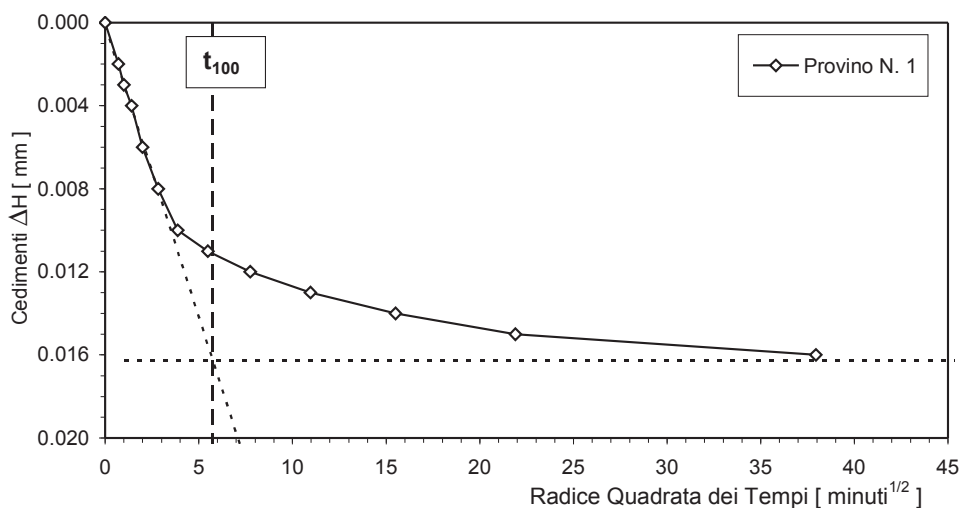
Fase di Consolidazione: Determinazione Velocità di Prova

Provino N.	1	2	3	4
Velocità determinata V [mm/min]	0.0091	0.0241	N.D.	0.0138

t [min]	ΔH [mm]
0	0.000
0.5	0.002
1	0.003
2	0.004
4	0.006
8	0.008
15	0.010
30	0.011
60	0.012
120	0.013
240	0.014
480	0.015
1440	0.016

Tempo di cons. (Bishop ed Henkel, 1962)	T ₁₀₀ [min]	32.9
Tempo di rottura (Ladd, 1971)	T _f [min]	329
Spostamento di rottura ipotizzato	S _f [mm]	3.0
Velocità massima di soglia	[mm/min]	0.0091
